Reliability Laboratory

TEST REPORT

報告號碼： HCN0057/2009

產品名稱： 電線用柔韌金屬軟管

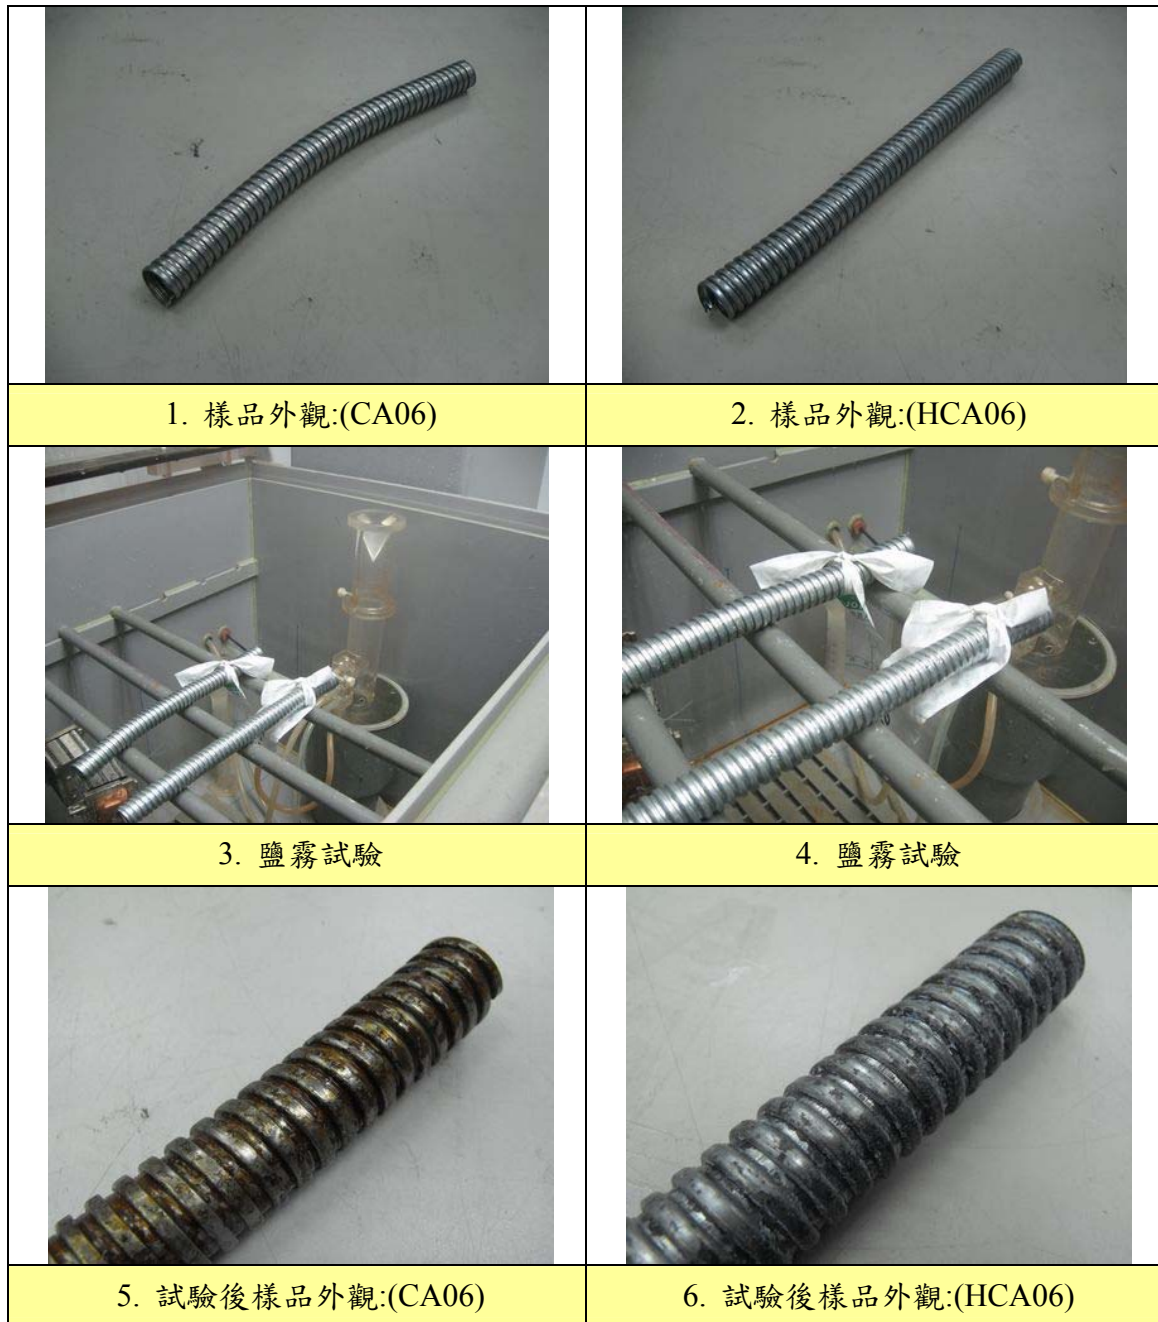
試驗照片：

<div style="text-align: right;">測試項目</div> <div style="text-align: left;">樣品型號/ 編號</div>	外觀檢查(目視檢查) 樣品表面是否有紅銹產生？
CA06/ No.1	是(如圖 5)
HCA06/ No.1	否(如圖 6)
